# Повреждения амортизаторов, анализ причин

(По страницам технических семинаров г-на Райнера Попиола, технического тренера ThyssenKrupp Bilstein Tuning GmbH, резюмировано техническим консультантом представительства ИХР Украина, Николаем Громовым)

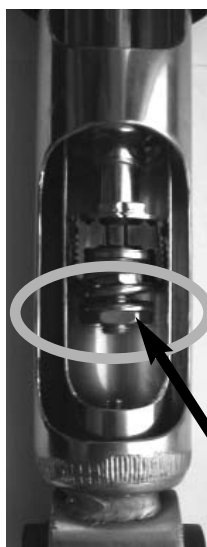
Также прогрессирующий стук и постепенное снижение демпфирующей силы в некоторых случаях может быть вызвано применением импульсных гайковёртов при затягивании гайки на штоке амортизатора. Это резьбовое соединение должно фиксироваться четко регламентированным моментом затяжки с применением специального инструмента. Усилие развиваемое импульсным гайковёртом настолько велико, что может вызвать ослабление гайки удерживающей пакет клапанов и прокладок на поршне, в результате чего он со временем просто "саморазбирается".

Гайка, фиксирующая пакет клапанов и прокладок на поршне амортизатора

**Не используйте импульсный гайковёрт!**

Для фиксации штока амортизатора необходимо использовать специальный инструмент!
